Reperage tole facade

200 Moulrières 10
 Rue des Moulrières 10 - 1217 Savigny

142-A AUT : Façades
 D13 à D17

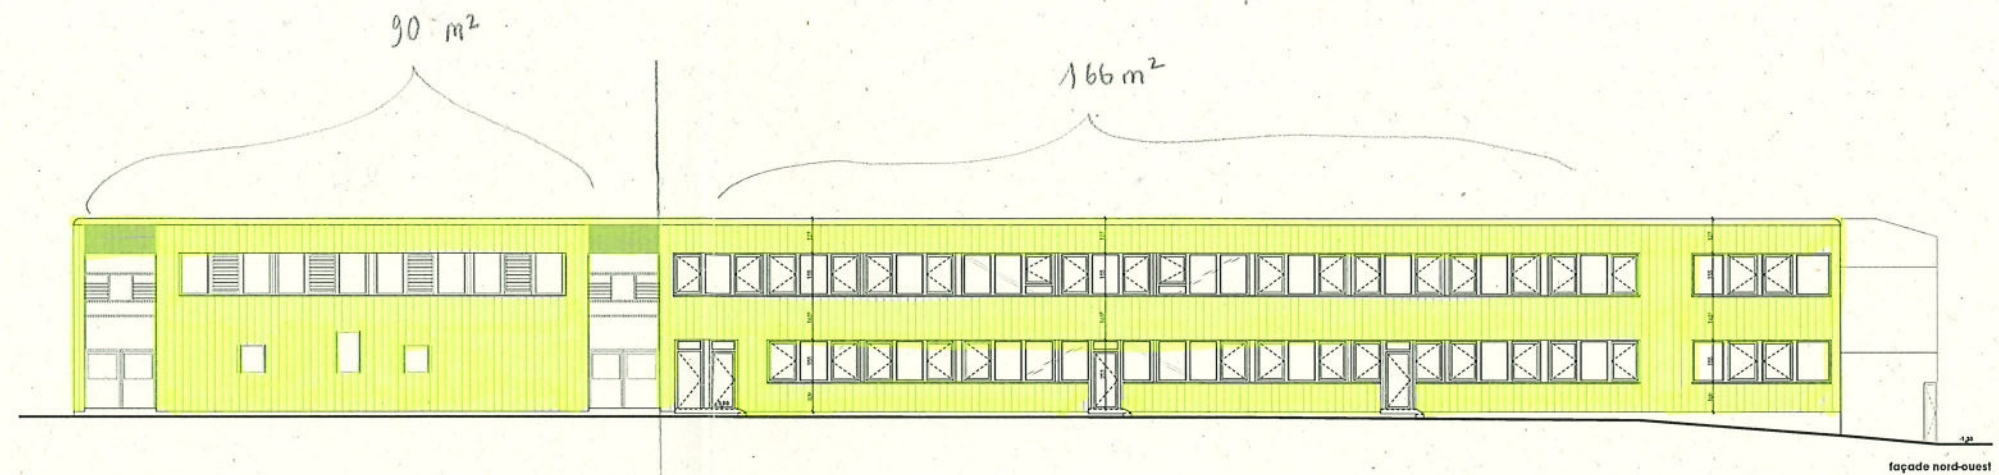
$$\text{façade NO} = \text{env. } 256 \text{ m}^2$$

$$\textcircled{1} = \text{env. } 3 \text{ m}^2 (\text{partie verticale}) + \text{env. } 8,5 \text{ m}^2 (\text{partie horizontale}) = \text{env. } 11,5 \text{ m}^2$$

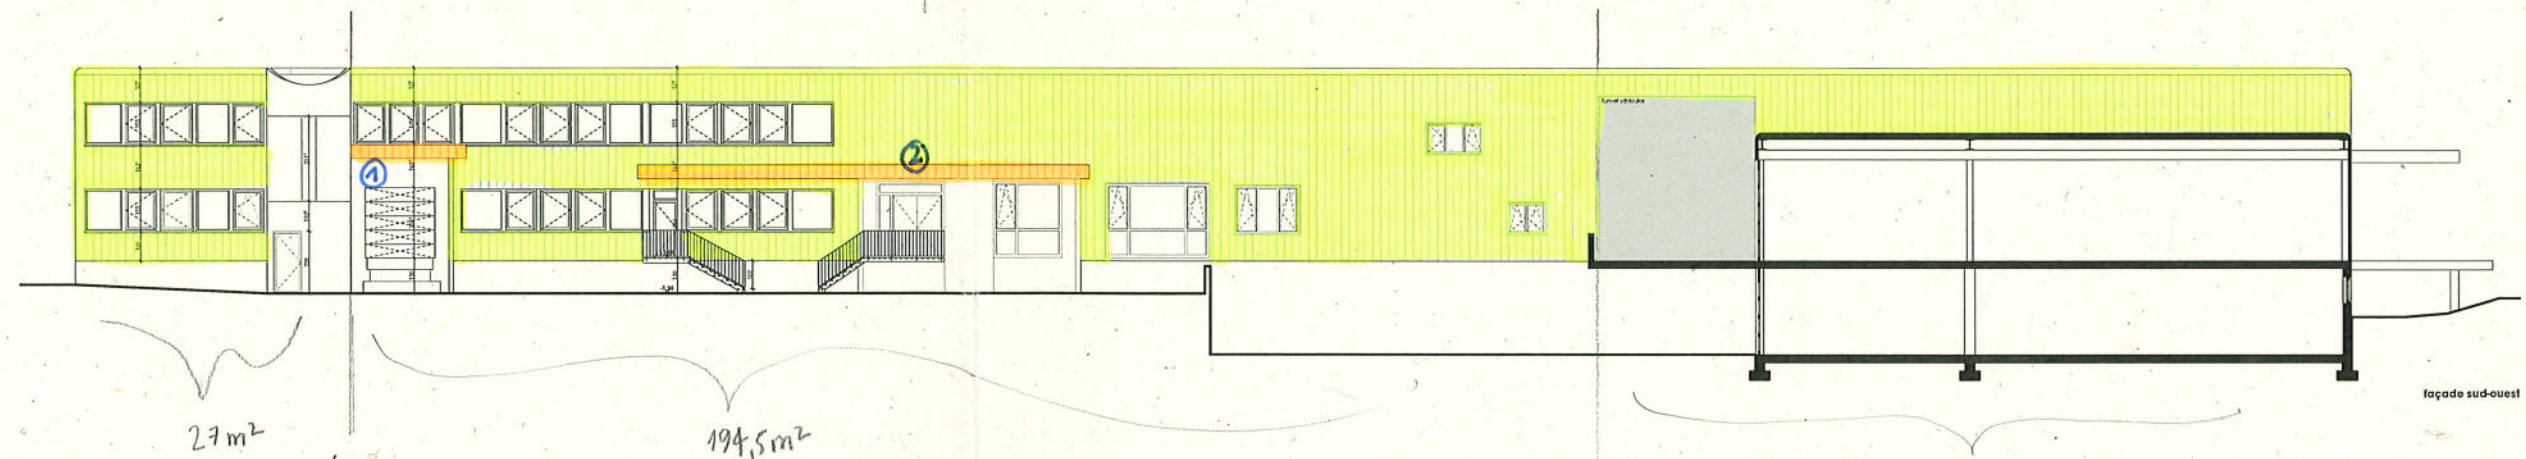
$$\text{façade SO} = \text{env. } 273 \text{ m}^2$$

$$\textcircled{2} = \text{env. } 11 \text{ m}^2 (\text{partie verticale}) + \text{env. } 33,5 \text{ m}^2 (\text{partie horizontale}) = \text{env. } 44,5 \text{ m}^2$$
